Stenålders Samfällighets förening

Stenåldersvägen  
Lund 22654

2018-06-13

Besiktning och fuktmätning av kallgarage enligt anvisning på plats.

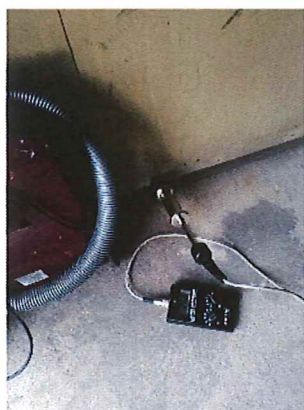
Garage 1: Fuktvärde: 24,7%fk.

Garage: Uteluft 17,2 grC 88%Rf  
Gränsen för att mikrobiella skador är 70-75%  
relativ fuktighet (rf), vilket motsvarar 16-17%  
fuktkvot (fk).

Vi rekommenderar att man river bort träsyll och gipsskivor som har mikrobiella skador och ersätter det med ett material som inte är fuktkänsligt t.ex Leca block. Ovanpå Leca blocket monteras den nya träregelestomme med minerit skivor.

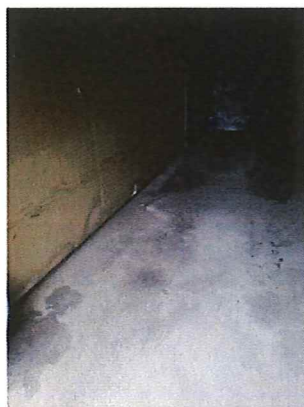
Skadeorsaken är att det blir fritt vatten på betongplattan från bilar och att gipsskivorna har kontakt med betongplattan.

Garage 1: Mikrobiella skador på gipsen.

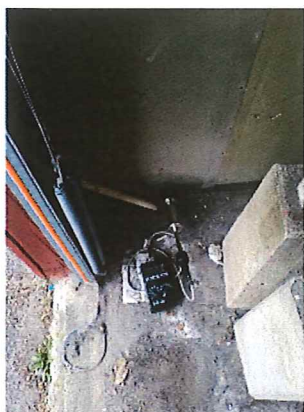
Garage 2: Fuktvärde 13,6%fk

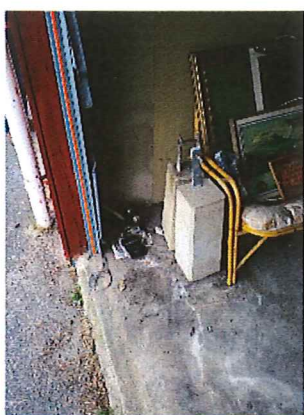
Garage 2: Mikrobiella skador på gipsen.

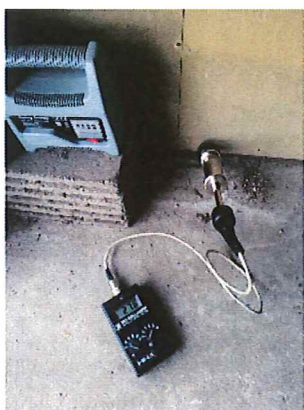
Garage 3: Fuktvärde 27,6%fk

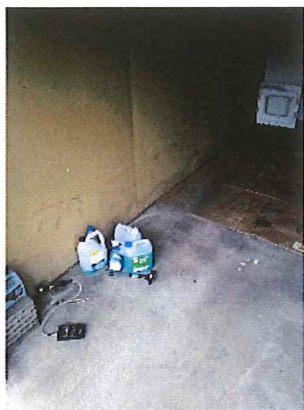
Garage 3: Mikrobiella skador på gipsen.

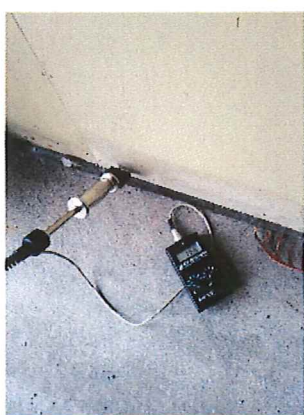
Garage 4: Fuktvärde 18,7% fk

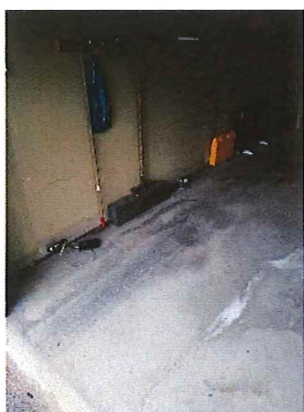
Garage 4: Mikrobiella skador på gipsen.

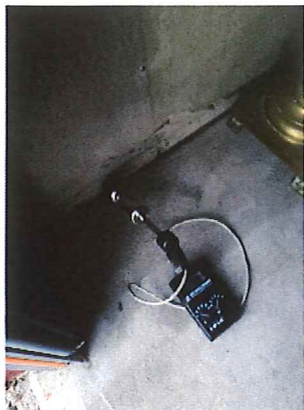
Garage 5: Fuktvärde 19,3%fk

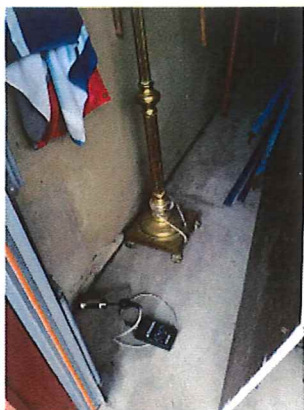
Garage 5: Mikrobiella skador på gipsen.

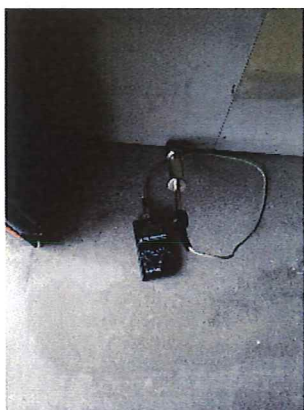
Garage 6: Fuktvärde 20,0 %Fk.

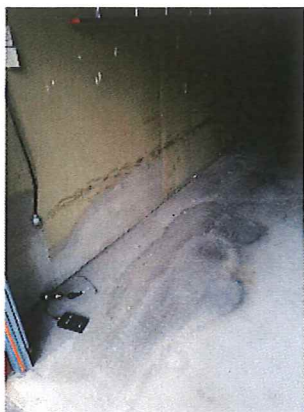
Garage 6: Mikrobiella skador på gipsen.

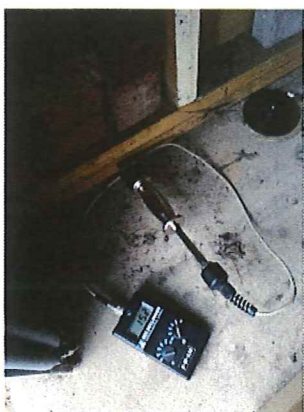
Garage 8: Fuktvärde 15,0% fk

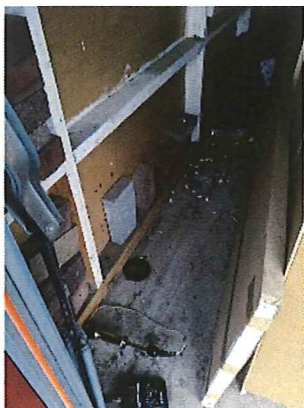
Garage 8: Ingen gips på gavelväggen.

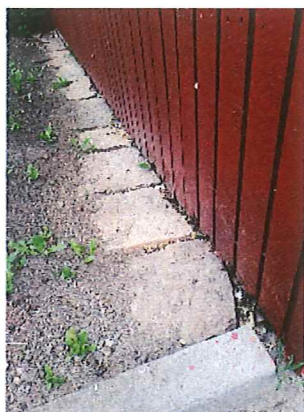
Garage 8: Rötskador i träpanel.
